REHABILITACIÓN B.O.P.T. EN DIENTES NATURALES: UN CASO COMPLEJO

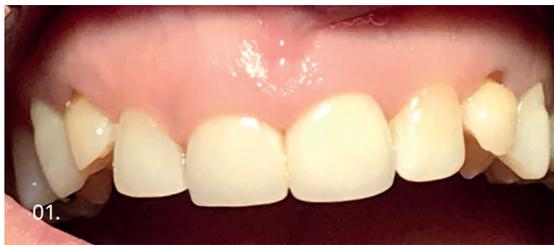
Situación clínica inicial

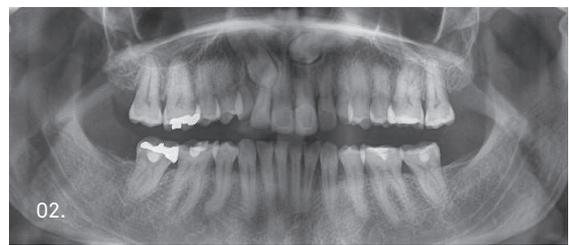
Ortopantomografía inicial

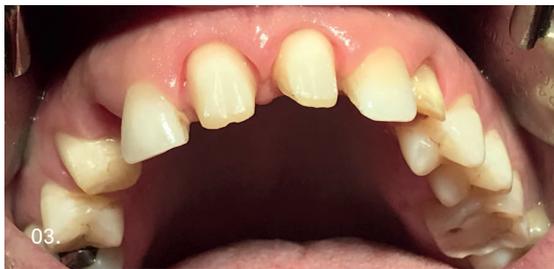
Tallado B.O.P.T. tras la extracción de la pieza 53

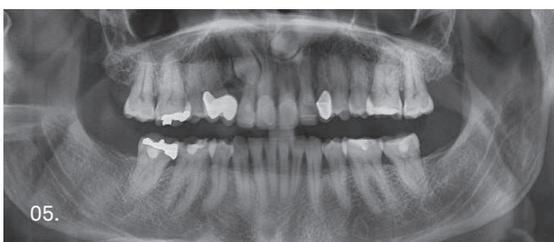
Ortopantomografía final

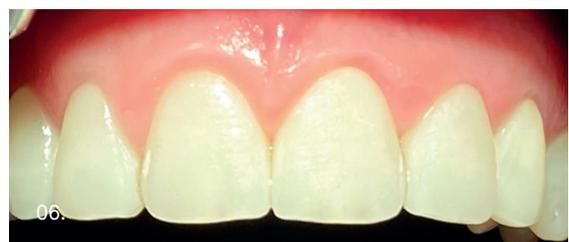
Control a los 11 meses
